## 通学路危険箇所一覧表

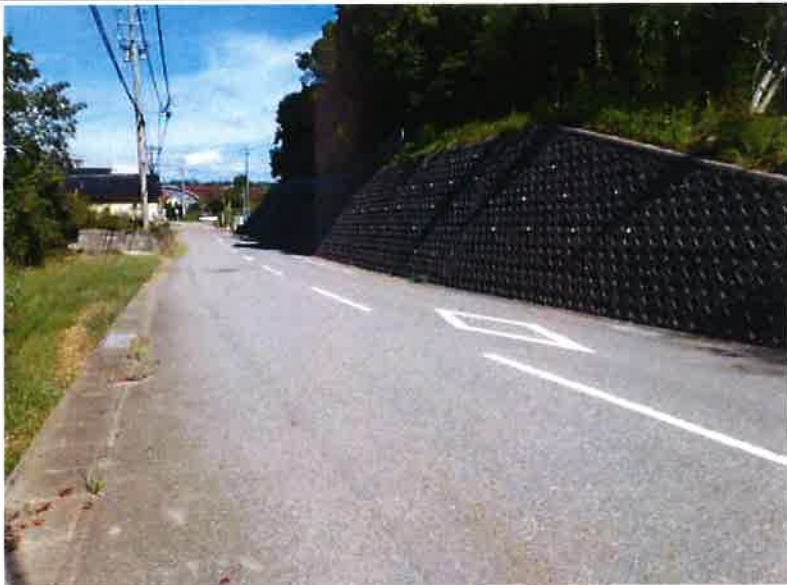
| 番 号 | 現 況 |
|---|---|
| ① | |

| | 図面番号 | 区域 | 路線名 | 通学路の危険・要注意箇所 | 通学路の状況・危険の内容 | 要望内容 | 事業主体 | 対応 |
|---|---|---|---|---|---|---|---|---|
| 1 | ① | 押水第一小校区 | 町道免田・坪山線 | 学校の校門と踏切の間の道 | 白線がかなり薄くなっており、児童は歩道を広がって歩いてしまう。 | 白線を再度引く | ①押水第一小学校<br>②町(環境安全課) | ①児童への通学指導<br>①看板等設置の検討<br>②カーブミラーの注意看板の取り替え |

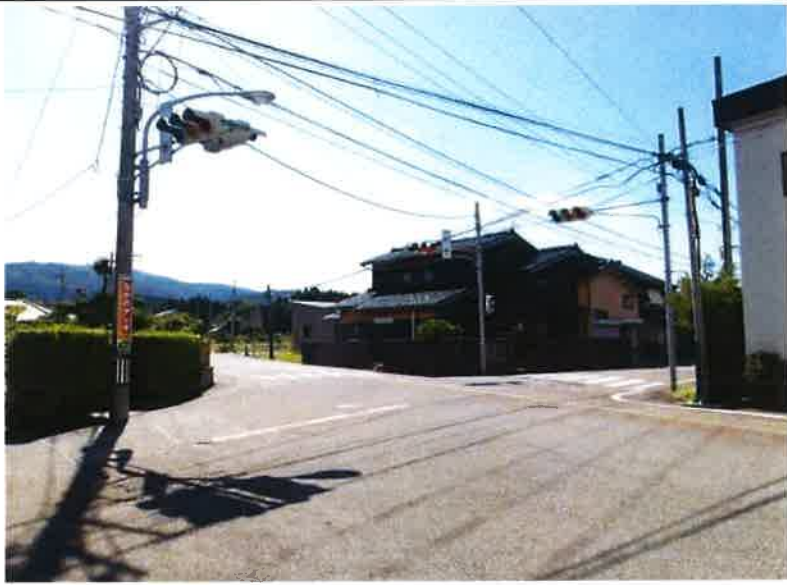
| 番 号 | 現 況 |
|---|---|
| ② | |

| | 図面番号 | 区域 | 路線名 | 通学路の危険・要注意箇所 | 通学路の状況・危険の内容 | 要望内容 | 事業主体 | 対応 |
|---|---|---|---|---|---|---|---|---|
| 2 | ② | 宝達小校区 | 県道75号線<br>県道229号線 | 河原交差点 | 児童が通るには狭い。車が来ているのが見えない。 | カーブミラーの設置<br>ラバーボールの設置 | ①羽咋土木事務所<br>②町 | ①外側線の再塗装<br>②ラバーボール設置の場合は、河原区内での協議・調整が必要 |

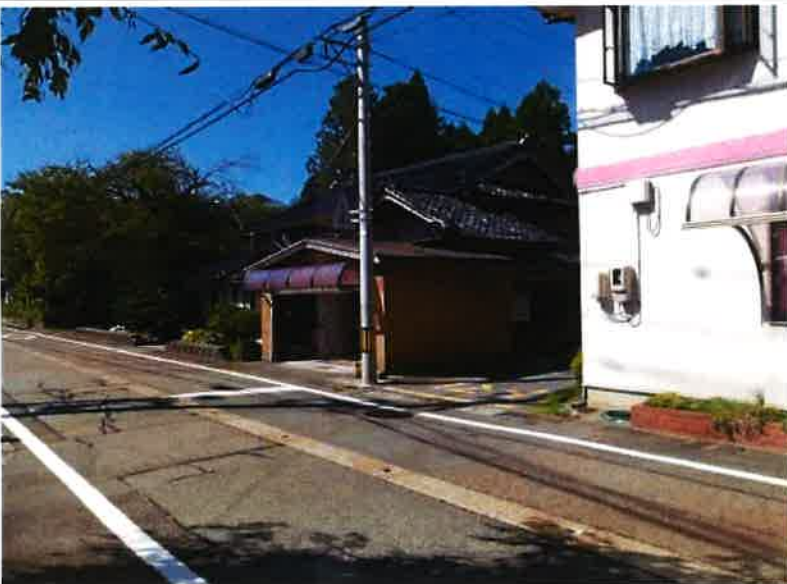
| 番 号 | 現 況 |
|---|---|
| ③ | |

| | 図面番号 | 区域 | 路線名 | 通学路の危険・要注意箇所 | 通学路の状況・危険の内容 | 要望内容 | 事業主体 | 対応 |
|---|---|---|---|---|---|---|---|---|
| 3 | ③ | 宝達小校区 | 県道75号線 | 【河原】河原会館前 | 横断歩道付近の細い道からの見通しが悪い。次年度からのスクールバス乗降場付近である。 | 横断歩道を目立たせる(カラー化) | ①交通安全協会<br>②町 | ①「とびだし坊や」の設置<br>②横断歩道のカラー化は困難 |

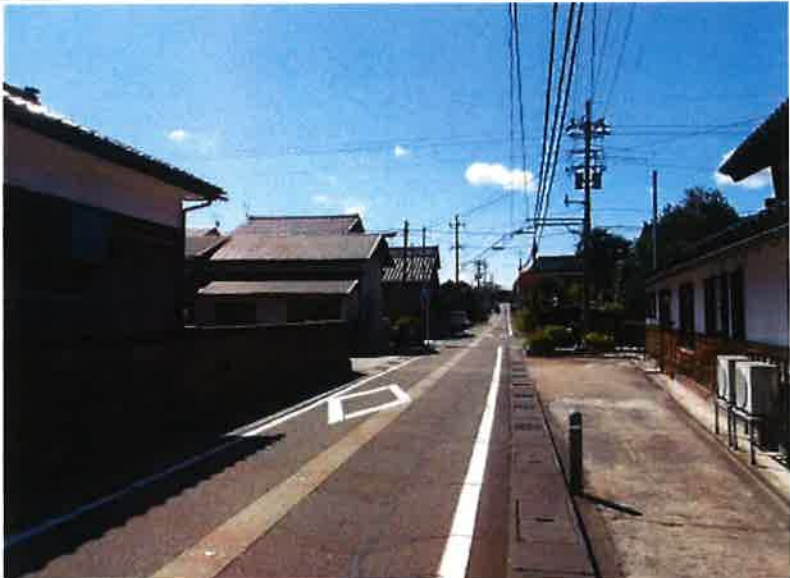
| 番 号 | 現 況 |
|---|---|
| ④ | |

| | 図面番号 | 区域 | 路線名 | 通学路の危険・要注意箇所 | 通学路の状況・危険の内容 | 要望内容 | 事業主体 | 対応 |
|---|---|---|---|---|---|---|---|---|
| 4 | ④ | 宝達小校区 | 県道75号線 | 【上田～上田出】県道75号線 | 制限速度30kmだが、スピードを出す車(県外ナンバー含む)が多い。次年度からのスクールバス乗降場となる県道であり、歩道も狭い。 | 通学路(スクールゾーン)の表示 | ①羽咋土木事務所<br>②町(学校教育課) | ①②道路上の枝の除去<br>②通学路表示の看板設置の検討 |

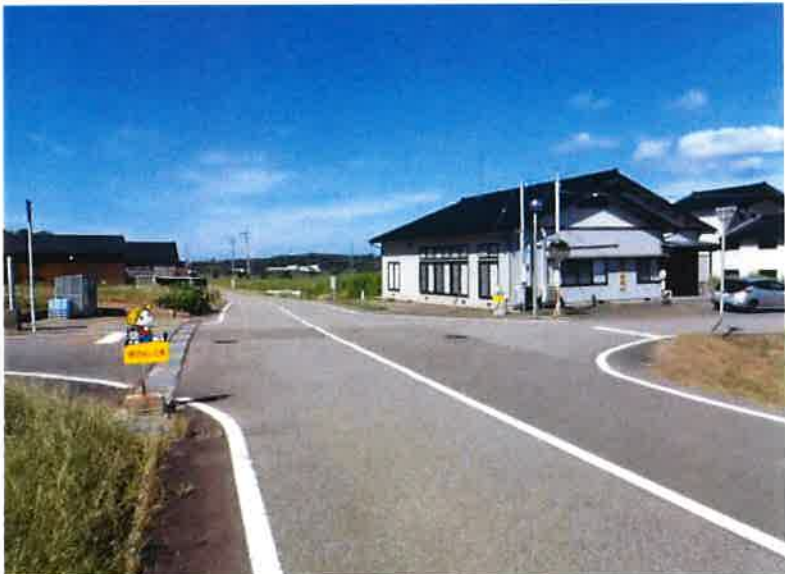
| 番 号 | 現 況 |
|---|---|
| ⑤ | |

| | 図面番号 | 区域 | 路線名 | 通学路の危険・要注意箇所 | 通学路の状況・危険の内容 | 要望内容 | 事業主体 | 対応 |
|---|---|---|---|---|---|---|---|---|
| 5 | ⑤ | 宝達小校区 | 町道上田10号線 | 【御館】御館会館前通り | 見通しのよい直線道路のため、スピードを出す車が多い。次年度からのスクールバス乗降場付近である。 | 横断歩道の設置 | ①宝達小学校<br>②羽咋警察署 | ①児童への通学指導<br>②横断歩道設置の検討 |

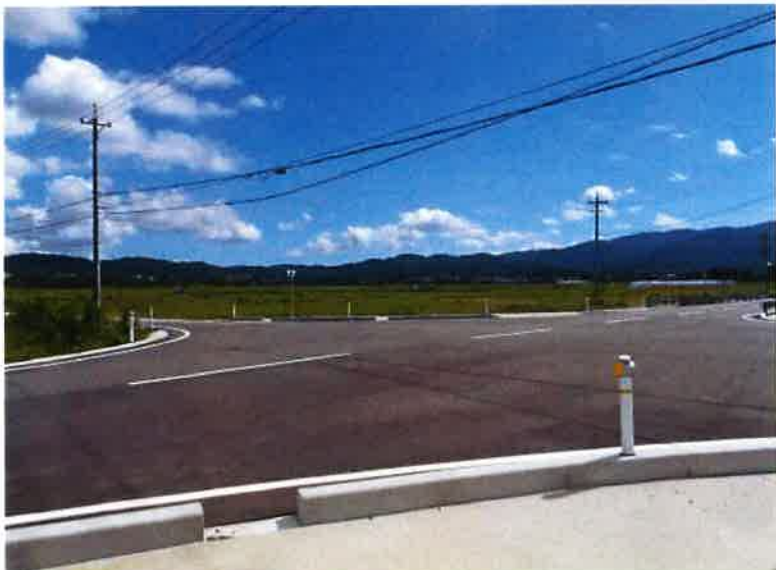
| 番 号 | 現 況 |
|---|---|
| ⑥ | |

| | 図面番号 | 区域 | 路線名 | 通学路の危険・要注意箇所 | 通学路の状況・危険の内容 | 要望内容 | 事業主体 | 対応 |
|---|---|---|---|---|---|---|---|---|
| 6 | ⑥ | 相見小校区 | 町道麦生・米出線 | 米出地区のバイパスの交差点 | 新たに整備された道路により交差点の優先道路の関係が逆転し、児童の登下校時に使う道路が優先ではなくなった。また、朝の交通量が多い交差点である。しかしながら、横断歩道の設置がない。 | 横断歩道の設置 | ①羽咋警察署<br>②相見小学校<br>③町(環境安全課) | ①横断歩道設置を検討<br>②児童への通学指導<br>③横断歩道設置の申出 |

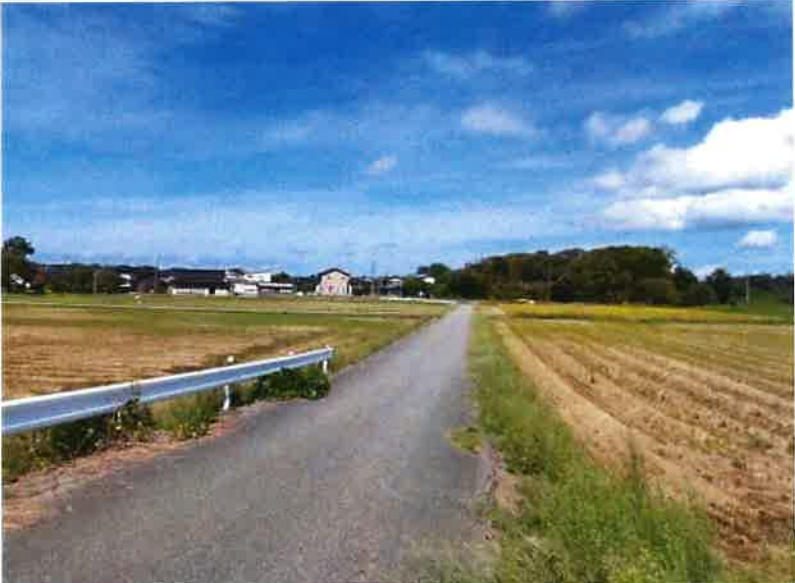
| 番 号 | 現 況 |
|---|---|
| ⑦ | |

| | 図面番号 | 区域 | 路線名 | 通学路の危険・要注意箇所 | 通学路の状況・危険の内容 | 要望内容 | 事業主体 | 対応 |
|---|---|---|---|---|---|---|---|---|
| 7 | ⑦ | 相見小校区 | 町道麦生・今浜線 | 麦生地区の田んぼに囲まれた交差点 | 街灯がなく薄暗い時や夜間での通行において安全とは言えない。また、不審者対策としても街灯があるとよい。 | 交差点に街灯の設置 | ①町(環境安全課) | ①街灯設置は困難 |

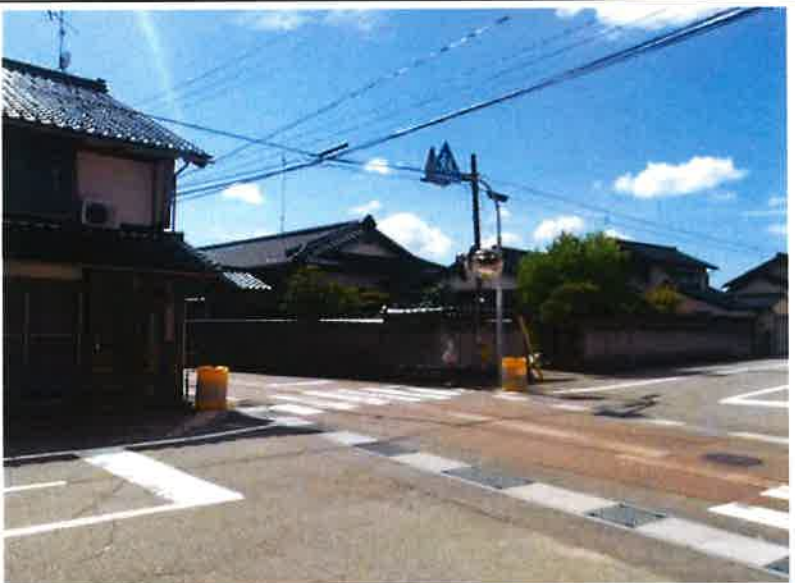
| 番 号 | 現 況 |
|---|---|
| ⑧ | |

| | 図面番号 | 区域 | 路線名 | 通学路の危険・要注意箇所 | 通学路の状況・危険の内容 | 要望内容 | 事業主体 | 対応 |
|---|---|---|---|---|---|---|---|---|
| 8 | ⑧ | 相見小校区 | 県道229号線<br>町道宿・今浜2号線 | 県道と今浜大通りの交差点 | どちらが優先道路かわかりにくいので事故が起こりやすい。 | 信号の設置 | ①羽咋警察署<br>②町(地域整備課) | ①信号設置は困難<br>②クッションドラムへの対応 |

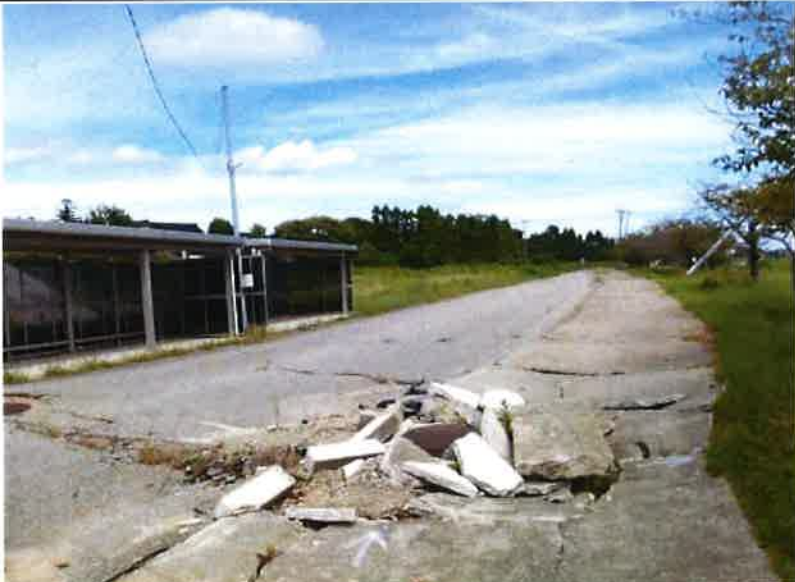
| 番 号 | 現 況 |
|---|---|
| ⑨ | |

| 9 | ⑨ | 樋川小校区 | 町道荻島・敷浪線 | 学校の長者川を挟んだ向かい側の通学路 | 地震後の地割れが直っていないため、通学路であるにもかかわらず未だに通ることができない。 | 舗装 | ①樋川小学校<br>②町(地域整備課) | ①児童への通学指導<br>②災害復旧 |

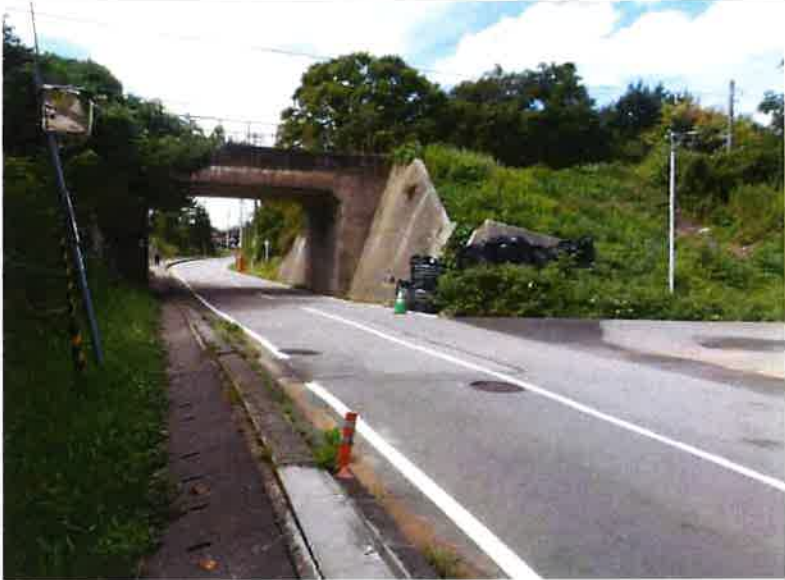
| 番 号 | 現 況 |
|---|---|
| ⑩ | |

| 10 | ⑩ | 樋川小校区 | 町道柳瀬・敷波2号線 | 陸橋下付近の歩道 | 傾斜やひび割れがあるため、何度も躓いたと訴える児童有り。 | 舗装 | ①町(地域整備課)<br>②樋川小学校 | ①災害復旧<br>①応急工事<br>②通学路の振り替え対応、協議 |

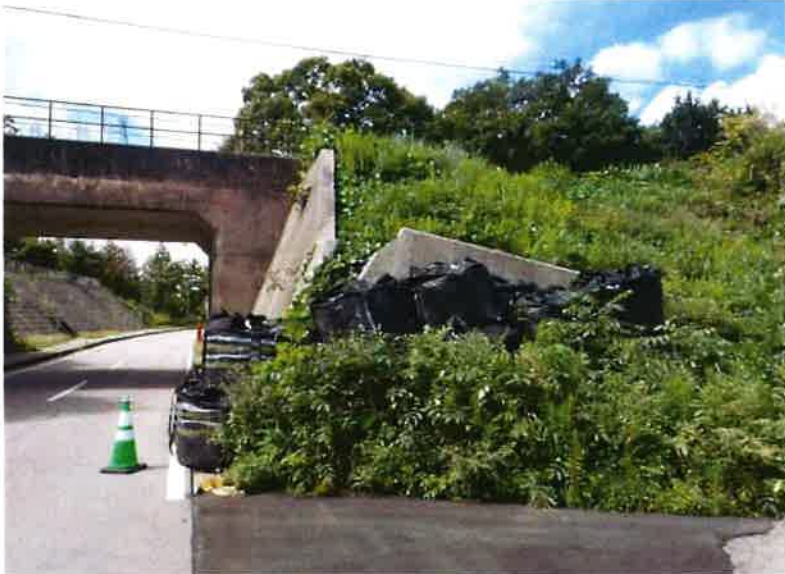
| 番 号 | 現 況 |
|---|---|
| ⑪ | |

| 11 | ⑪ | 樋川小校区 | 町道柳瀬10号線 | 陸橋下付近のコンクリート | 土嚢等で固定してあるが、大雨等で崩れてくる可能性はないのか心配である。 | 修復 | (JR) | 災害復旧 |

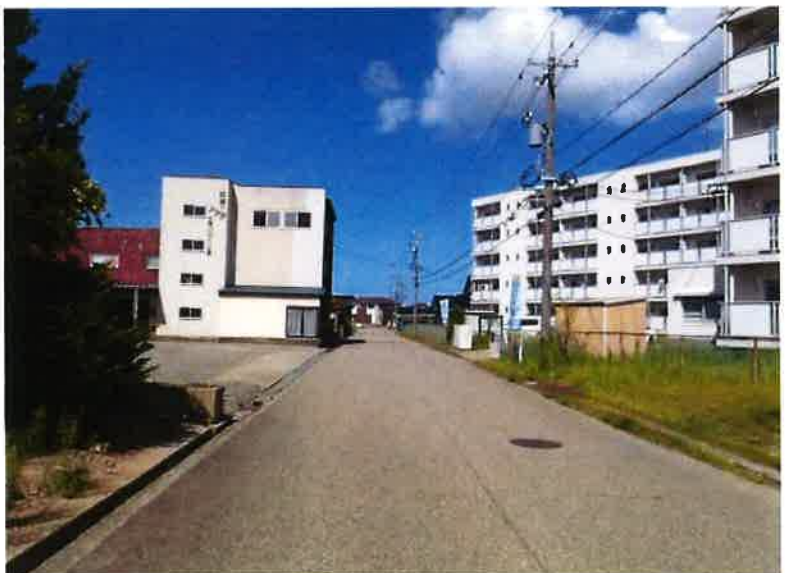
| 番 号 | 現 況 |
|---|---|
| ⑫ | |

| 12 | ⑫ | 志雄小校区 | 町道子浦1号線 | 子浦地区、ビレッジハウス志雄前の歩道(特にファミリーマート付近) | 登校時間帯の交通量が多いが、車道との区別が明確ではない。 | グリーンベルトの設置 | ①交通安全協会<br>②志雄小学校<br>③町(地域整備課)<br>④町(環境安全課) | ①「とびだし坊や」の設置<br>②児童への通学指導<br>③災害復旧<br>④グリーンベルト設置の検討 |

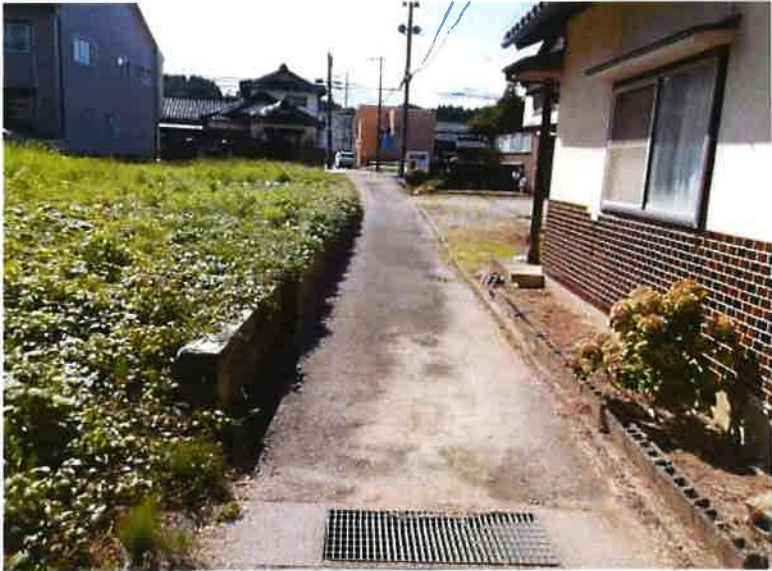
| 番 号 | 現 況 |
|---|---|
| ⑬ | |

| 13 | ⑬ | 志雄小校区 | 町道子浦・新川町4号線 | 学校前横断歩道を渡ってからの小路(末吉自転車横から先) | 道路の途中に舗装が剥がれ砂利になっている箇所があり、転ぶと危険である | 舗装 | ①交通安全協会<br>②町(地域整備課) | ①「とびだし坊や」設置の検討<br>②災害復旧済み |

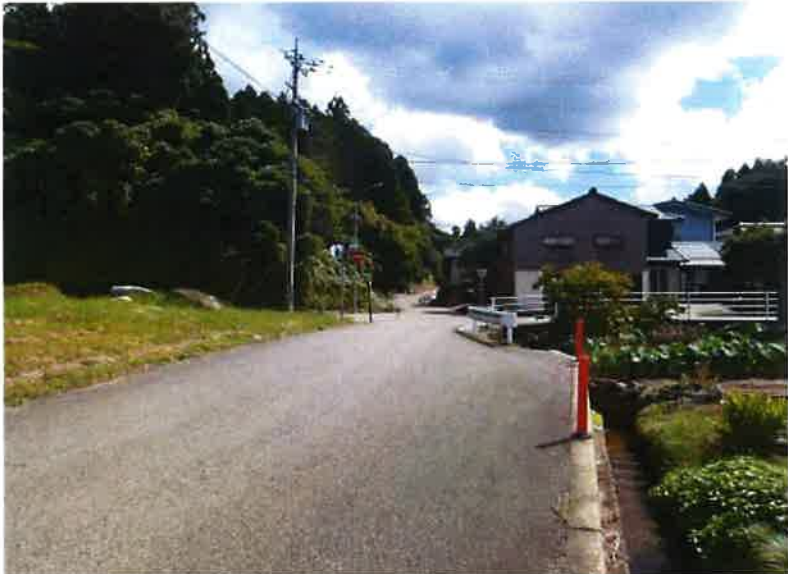
| 番 号 | 現 況 |
|---|---|
| ⑭ | |

| 14 | ⑭ | 志雄小校区 | 町道子浦・荻市1号線 | 学校から荻市団地へ向かう道路の側溝 | 道路と側溝との差が大きく、落下したら大けがにつながる。(棒は設置されている) | ガードレールの設置(延長) | ①志雄小学校<br>②町(地域整備課) | ①児童への通学指導<br>②外側線の検討 |

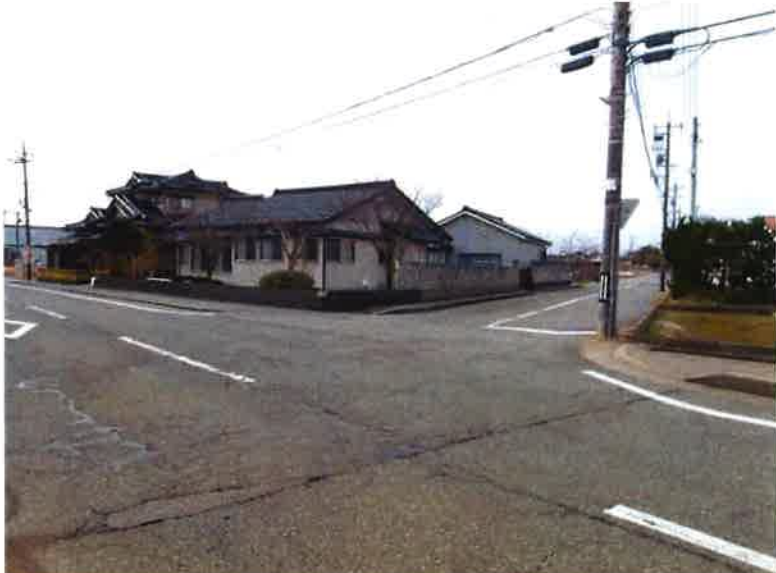
| 番 号 | 現 況 |
|---|---|
| ⑮ | |

| 15 | ⑮ | 宝達中校区 | 町道麦生・米出線 | 地図上に記載 | 一時停止をせずに斜め横断してしまう。 | 必要に応じてカーブミラーの設定や停止線の強調 | ①交通安全協会<br>②宝達中学校 | ①「とびだし坊や」設置の検討<br>②生徒への通学指導 |
