## 宝達志水町荻谷地内不時発見横穴【荻谷テラジ横穴群】

石川県指定有形文化財岡部家住宅裏斜面横穴遺構について報告

宝達志水町教育委員会 生涯学習課文化財室

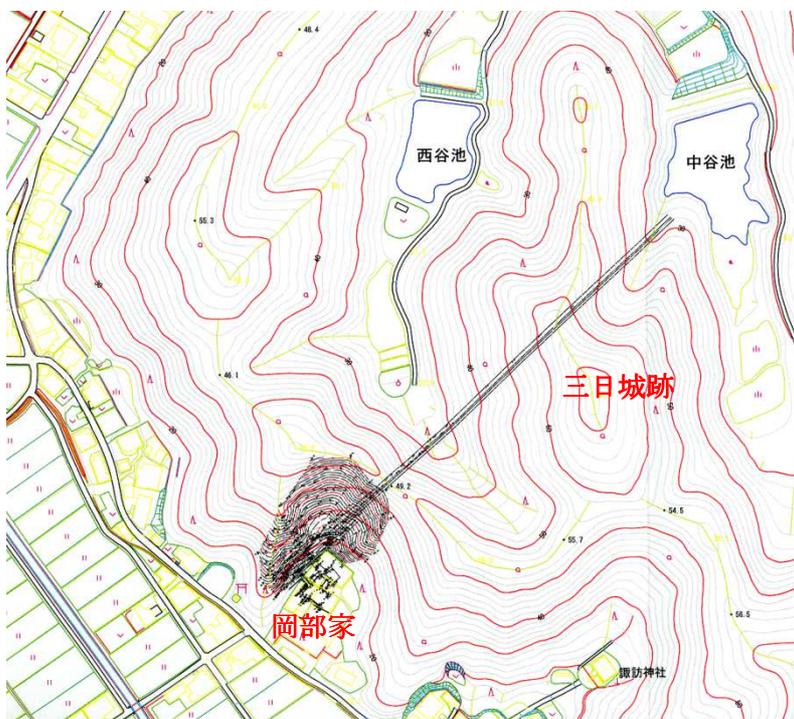
今回の崩落は、集中豪雨をきっかけとしていますが、実情は過去に斜面を削り植樹を行った後、50年以上経過した樹木の重量と、倒木の根跡に雨水が長年流入し、坑道天井部が崩落し続けていたことが遠因と考えられます。

【地下坑道測量図】北東方向に並行した3本の坑道跡が伸びる。

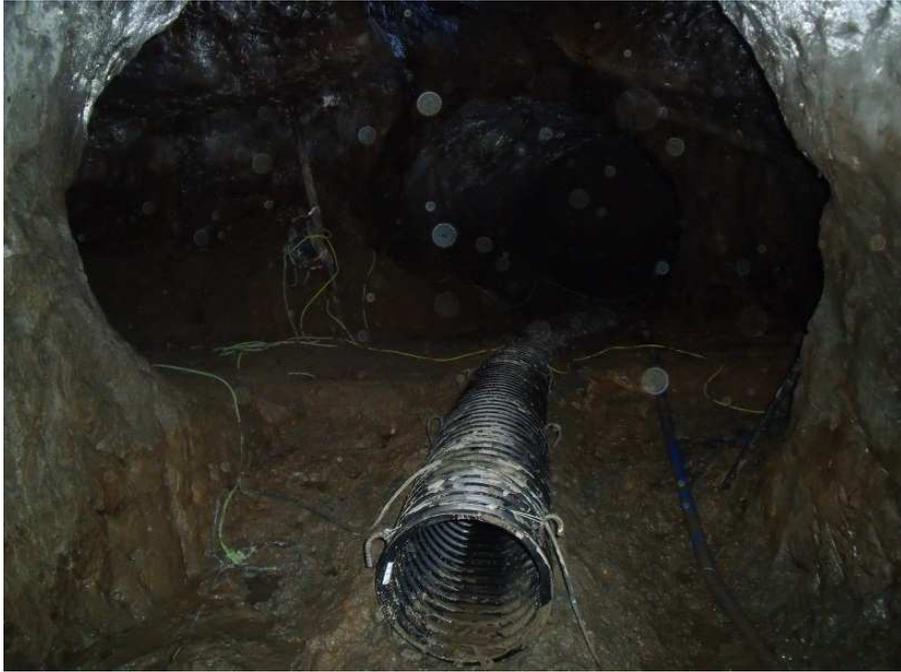
地下坑道内排水作業

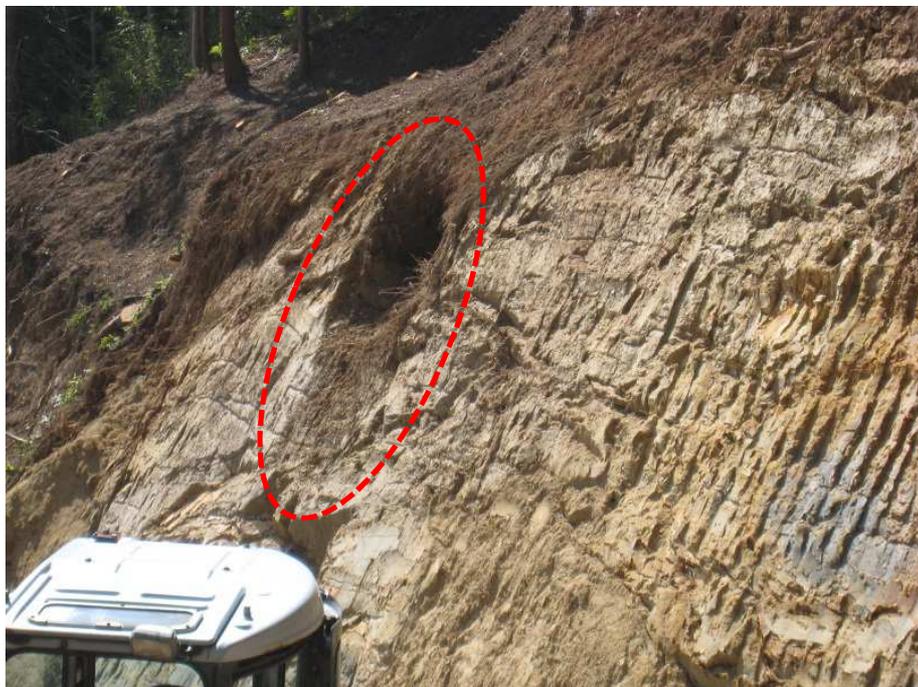
斜面の安全勾配造成作業中において、横穴墓とみられる遺構が発見され、工事を停止し、県文化財課の指導を仰ぎました。

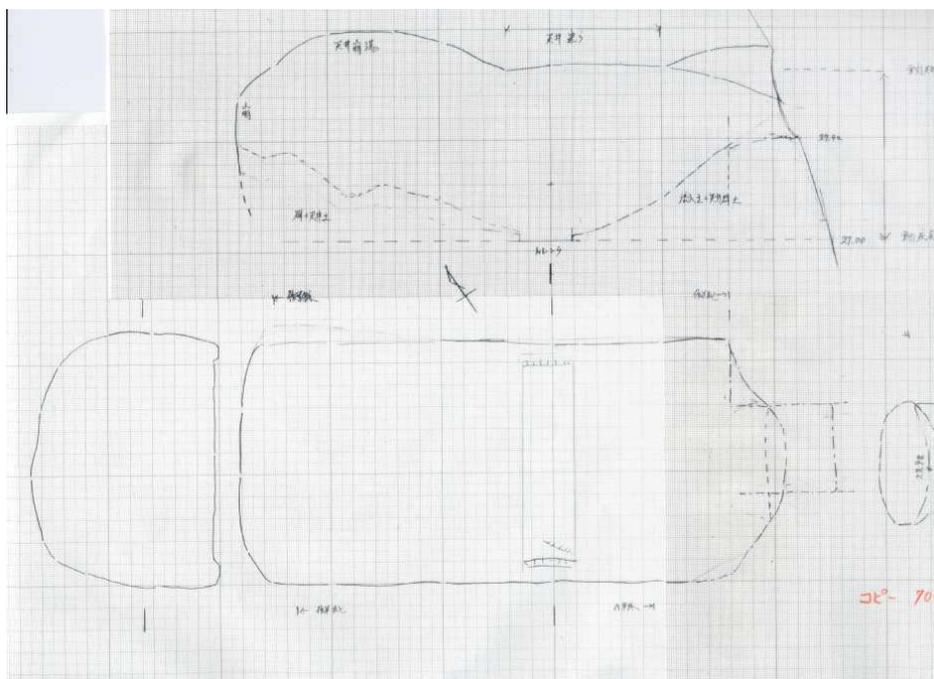
#### 【測量図】

横穴の主体部は、主軸が東南から北西に伸び、入り口は東南方向に開口し、黄褐色を主体とするシルト質土層に、幅 220 cm、高さ 156～160 cm、奥行きは 440 cm 〈崩落部分含む〉のかまぼこ型の空間を形成しています。

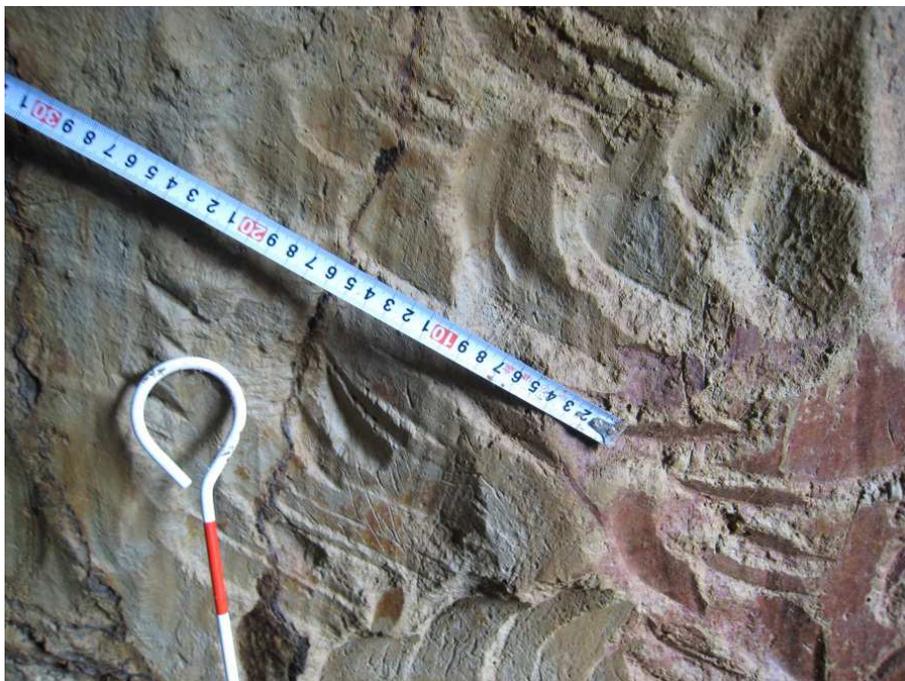
【壁面写真】 北側壁面

壁全体に残る掘削工具痕は、幅 10 cm～12 cm程度の隅丸状刃先の跡が遺され、多方向からの作業が伺われます。

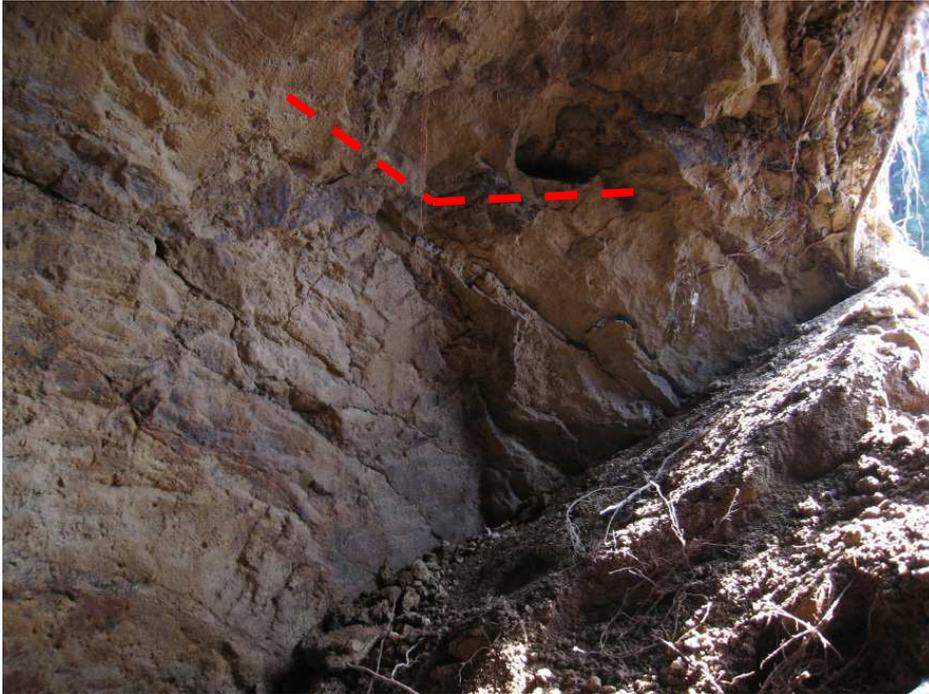
横穴の入り口部分は、直角に成形された壁の一部が残っています。

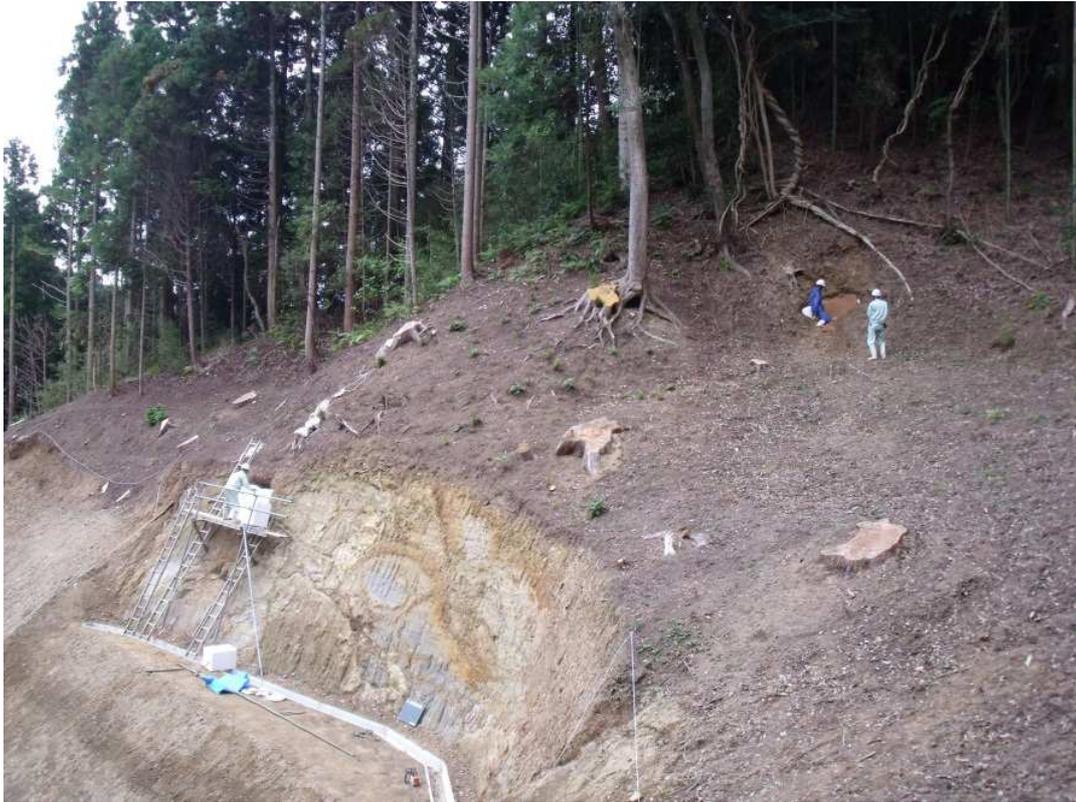
【横穴入口、露呈部分の保護作業】

このため、これらの横穴について、将来的に発掘調査の必要性が生じた場合に対応ができるように、保存措置として斜面に開口した横穴については発泡スチロール材で閉鎖、外面に防水シートを設置し、その他の横穴についても法面保護措置を施しました。
