掲載写真【三菱ふそうローザ・1128】

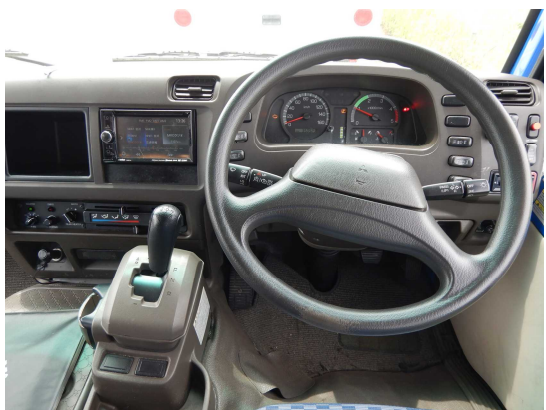
運転席(エンジン警告灯あり)

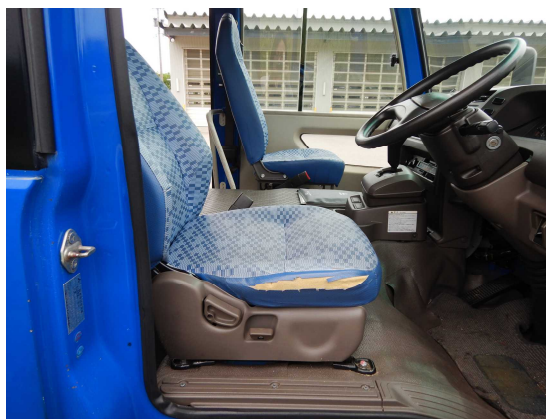
運転席(シート破れあり)

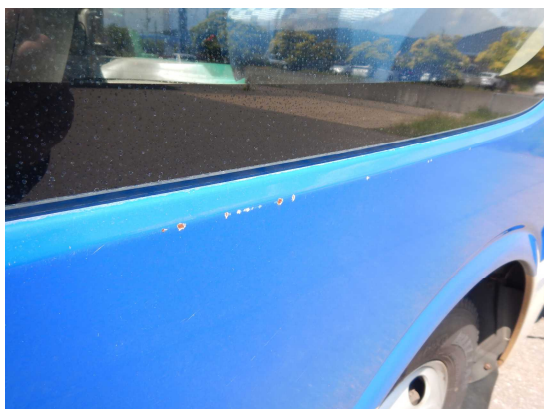
車体キズ

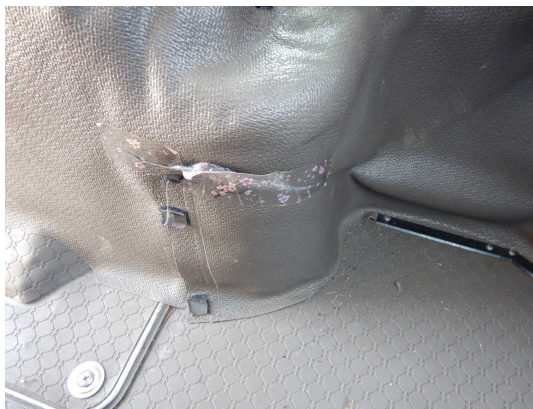
車内キズ
