掲載写真【三菱ふそうローザ・1129】

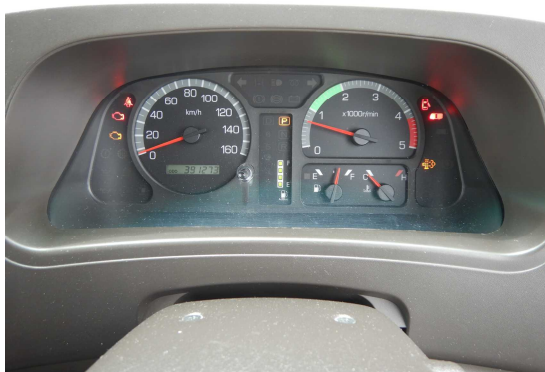
エンジンと排出ガス浄化装置警告灯あり

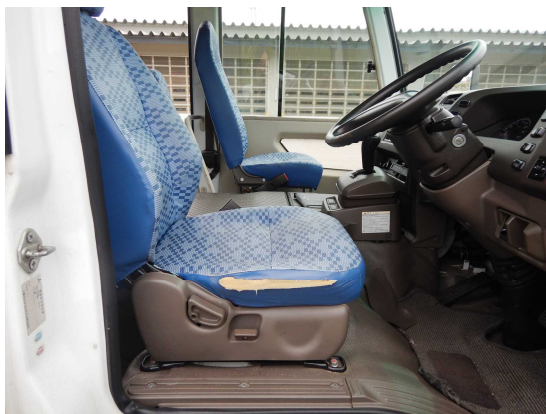
運転席(シート破れあり)

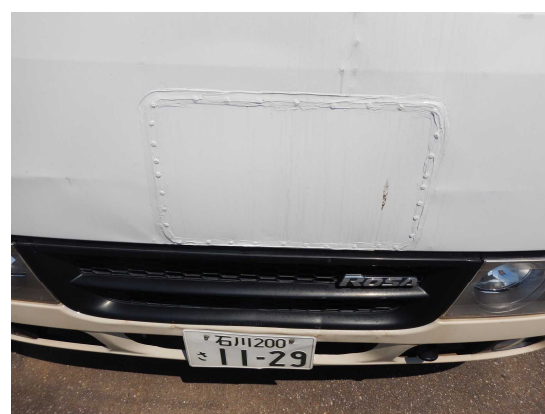
車体キズ
