| 工 事 名 | 令和6年1月1日発生能登半島地震災害<br>災害関連農村生活環境施設復旧事業 | |
| 地 区 名 | 南越知東部地区 | |
| 箇 所 | 羽咋郡 宝達志水町 杉野屋地内 | |
| 図 名 | 縦断面図 | |

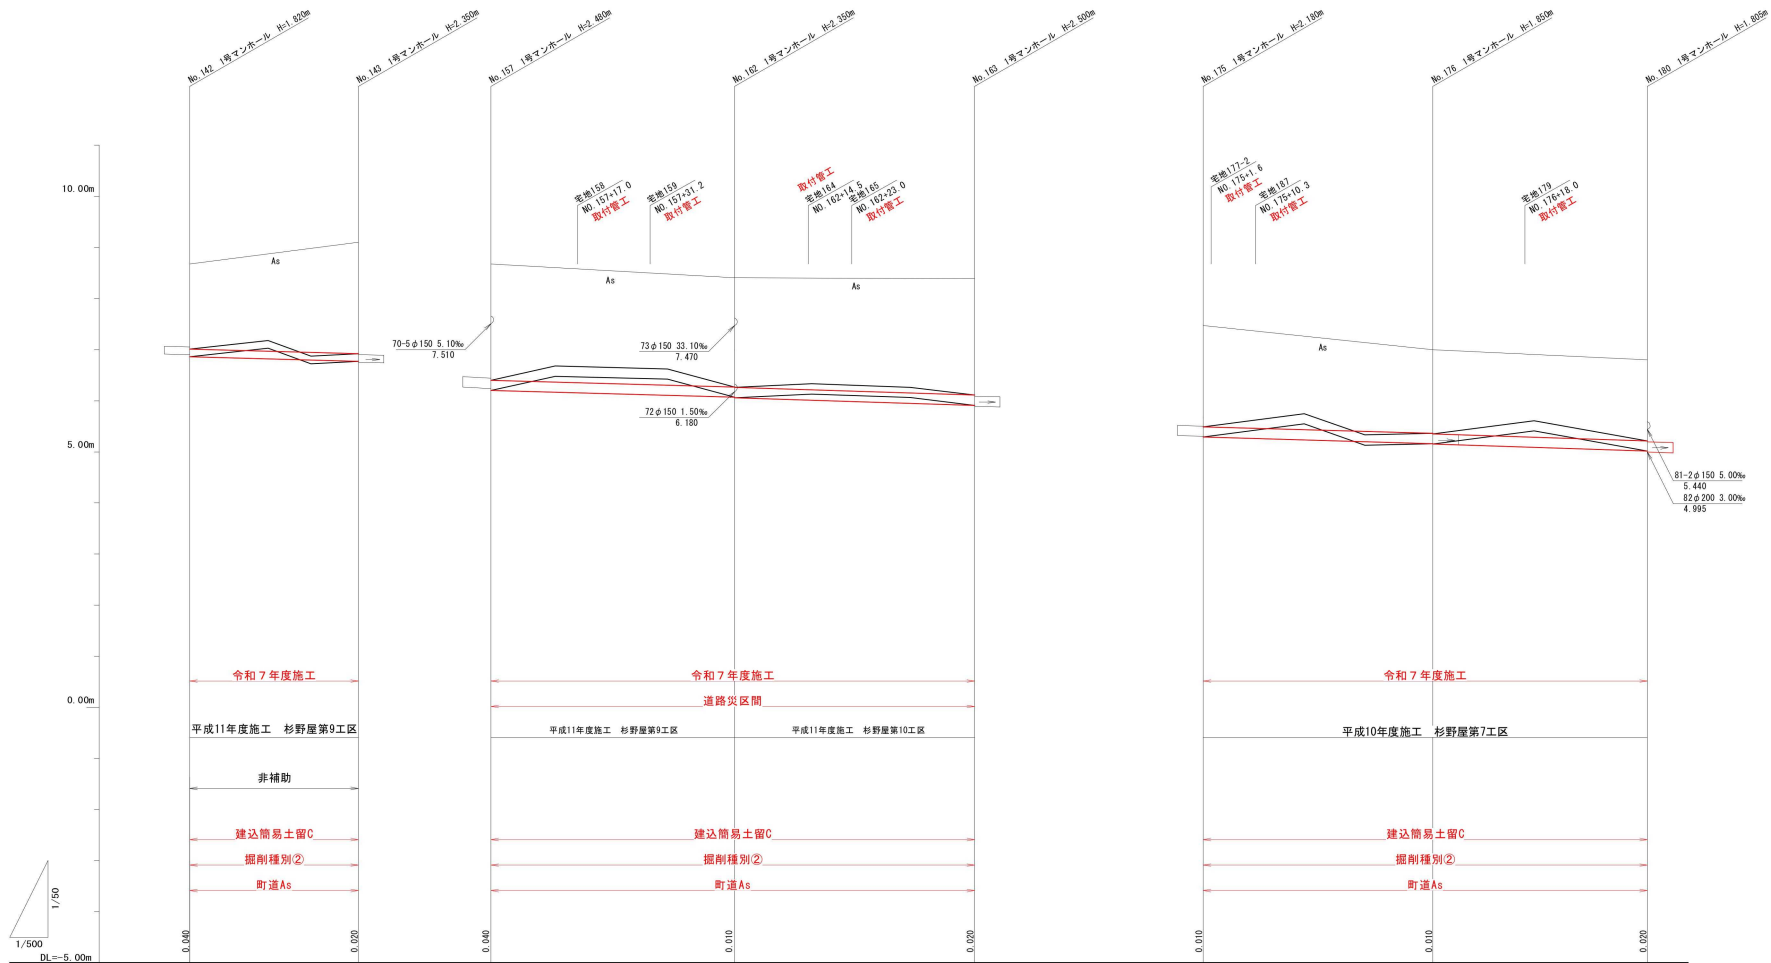
| 図面番号 | 6 | |

| 管径勾配 | (66) ○150VU<br>2.90‰ L=33.0m | | (71) ○200VU<br>2.90‰ L=47.7m | | (74) ○200VU<br>10.0‰ L=47.0m | | (80) ○200VU<br>3.0‰ L=87.0m | |
| 土被り | 1.020<br>1.860 | 2.170<br>2.190 | 2.211<br>2.211 | 2.131<br>2.141 | 2.271<br>2.251 | 1.960<br>1.971 | 1.831<br>1.841 | 0.756<br>1.596 |
| 計画管底高 | 6.890<br>6.890 | 6.770<br>6.750 | 6.820<br>6.830 | 6.070<br>6.060 | 5.810<br>5.890 | 5.300<br>5.290 | 5.160<br>5.150 | 5.015<br>4.995 |

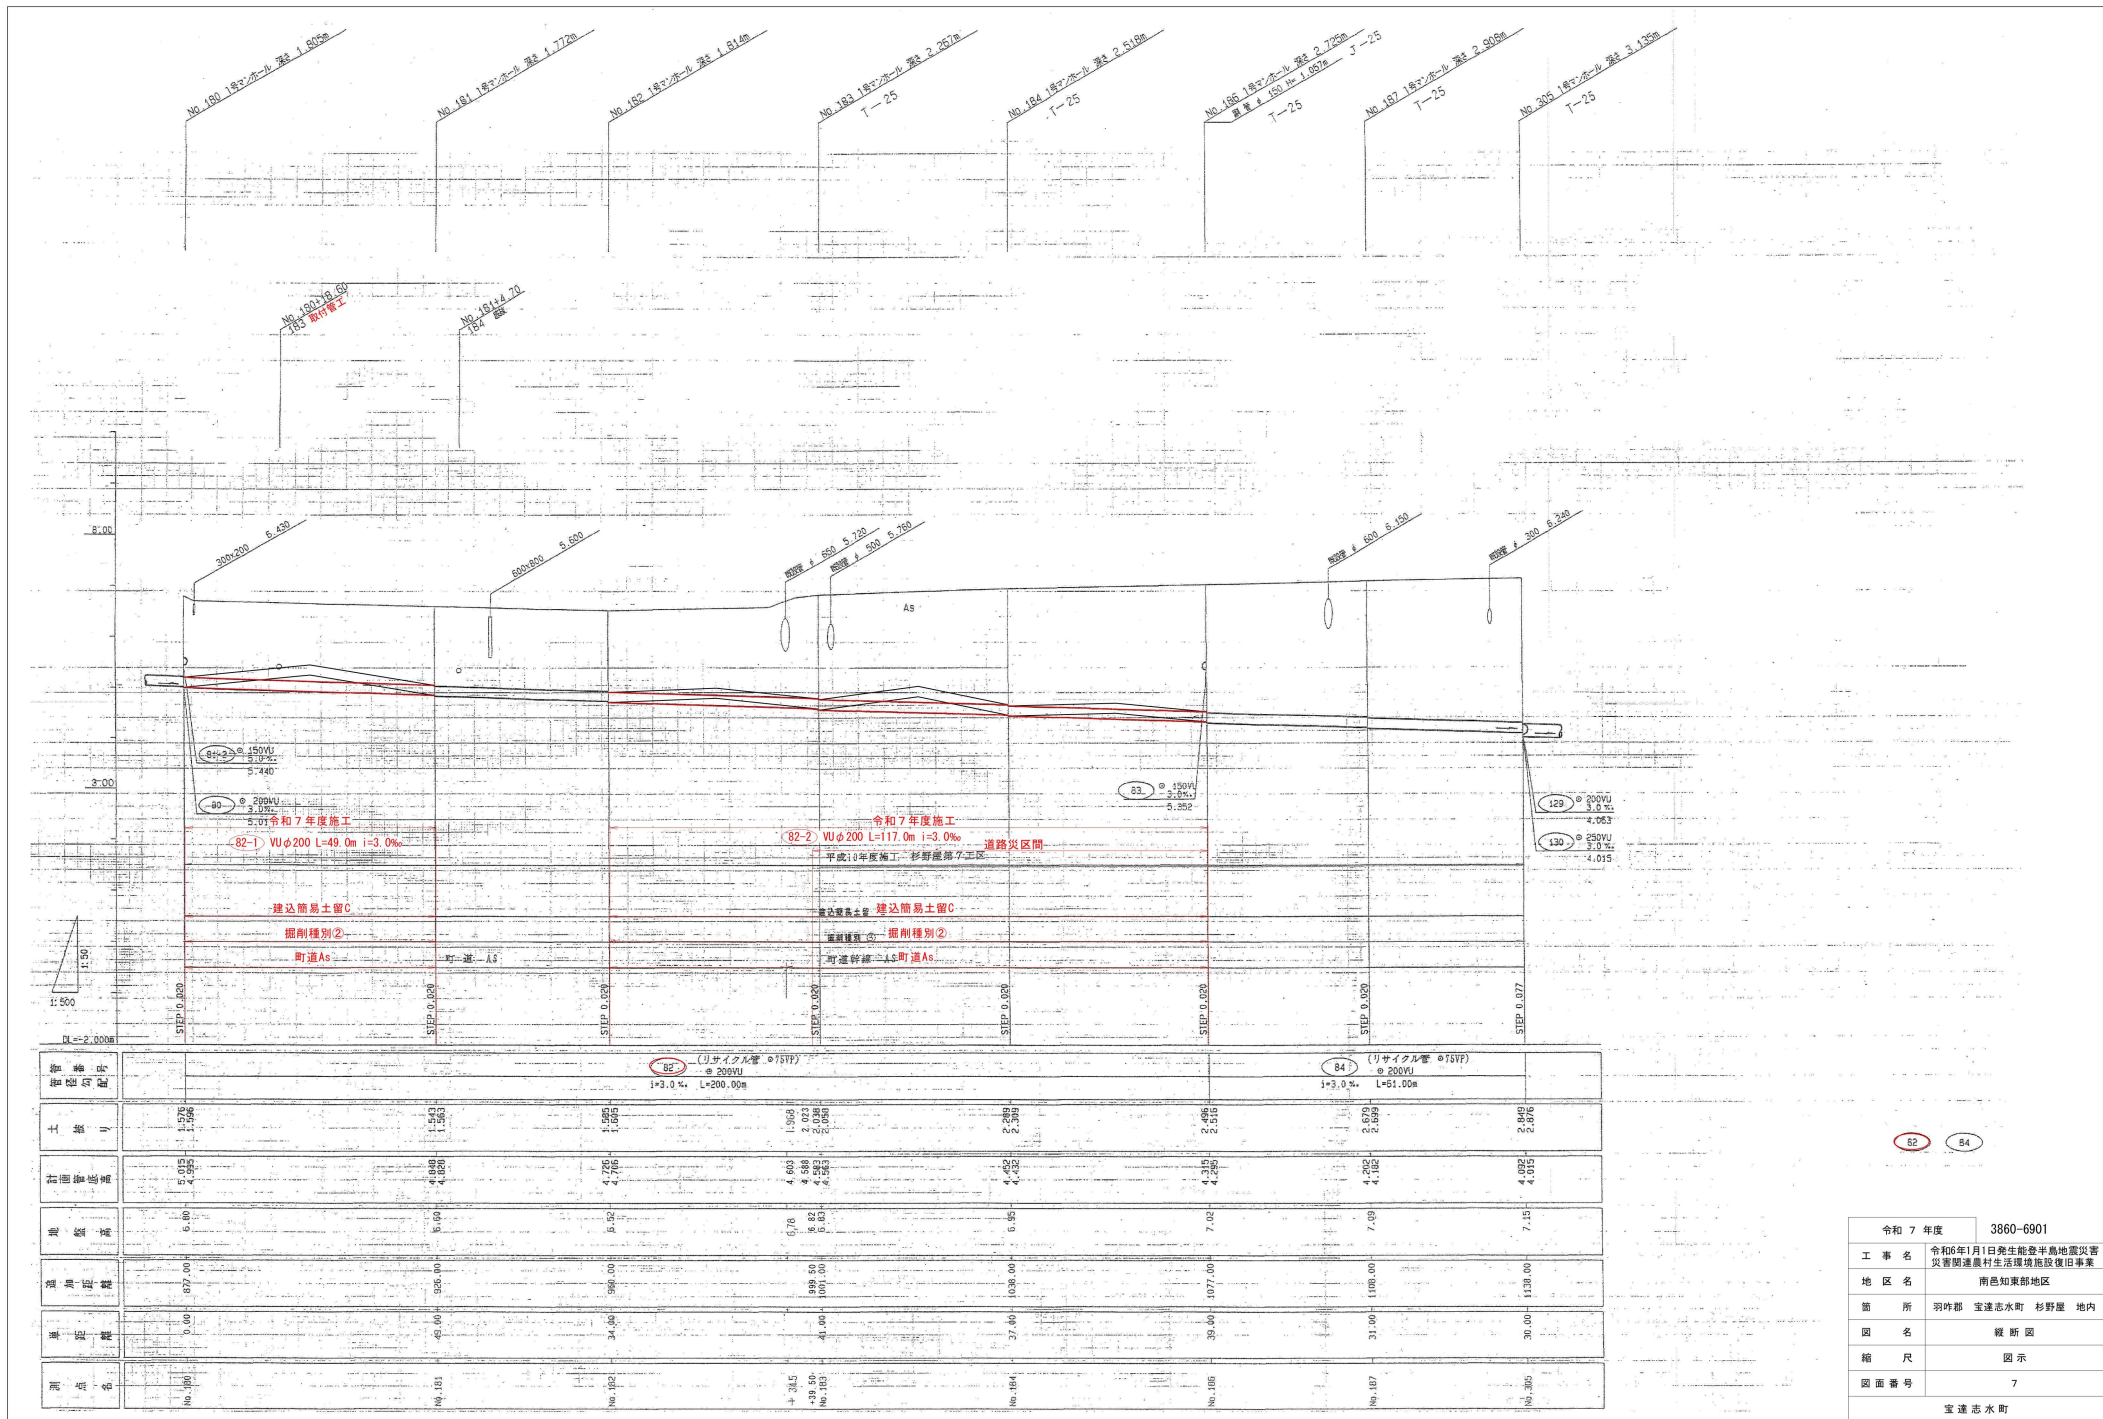
| 図面番号 | 7 |

| 図名 | 縦断面 |

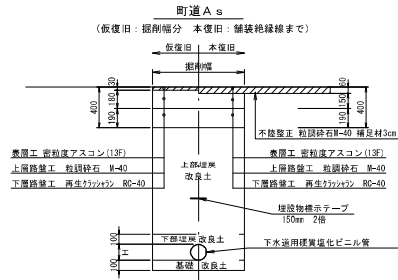
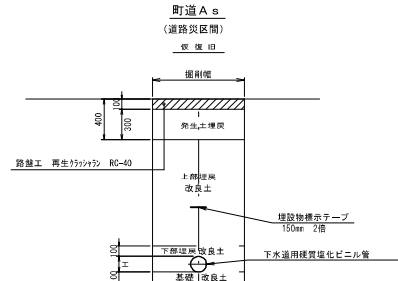
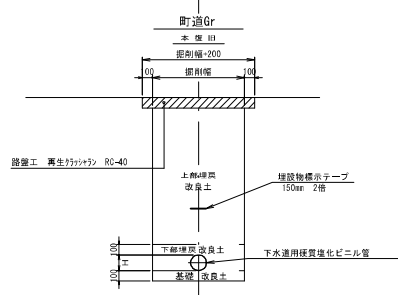
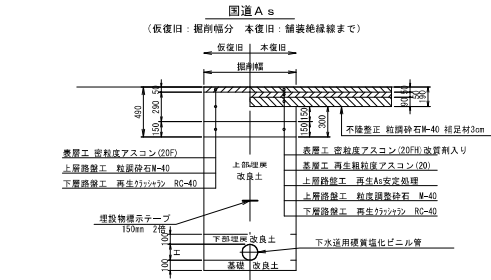
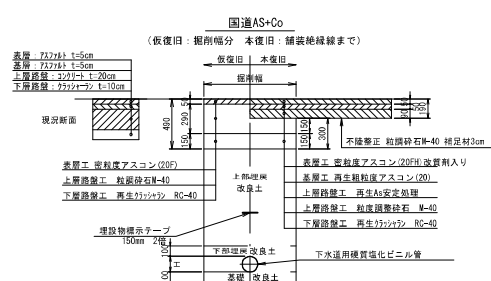
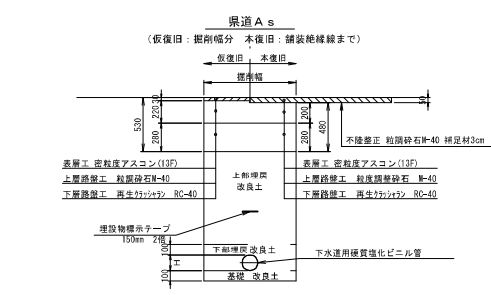
## 標準断面図

寸法表

| 管理 | W | H | 断面積 |
| φ150VU | 165 | 165 | |
| φ200VU | 216 | 216 | |
| φ250VU | 267 | 267 | |

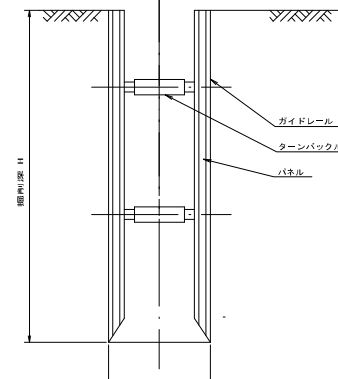
## 土留工 S=1/25

### 建て込み簡易土留工 C 建設簡易土留協会 (ボックス型) (H ≤ 3,500)

### 建て込み簡易土留工 D 建設簡易土留協会 (ボックス型) (H > 3,500)
