## 宝達志水町荻谷地内不時発見横穴【荻谷テラジ横穴群】

石川県指定有形文化財岡部家住宅裏斜面横穴遺構について報告

宝達志水町教育委員会 生涯学習課文化財室

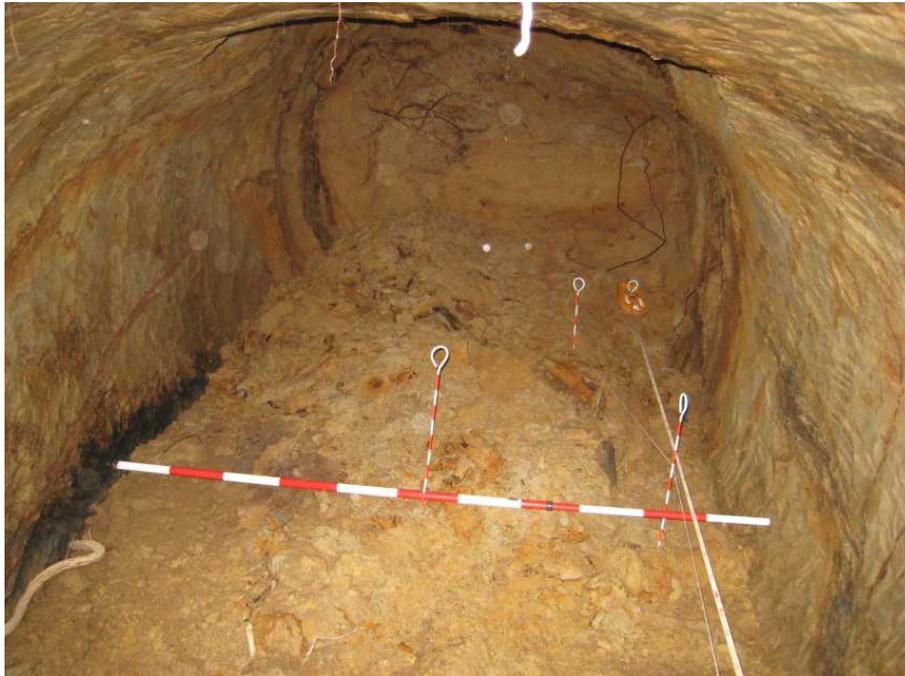
【横穴内部写真】

横穴の主体部は、主軸が東南から北西に伸び、入り口は東南方向に開口し、黄褐色を主体とするシルト質土層に、幅 220 cm、高さ 156～160 cm、奥行きは 440 cm 〈崩落部分含む〉のかまぼこ型の空間を形成しています。

横穴実測状況
